# Diagnosis de una patología en gres porcelánico pegado en fachada

## *Diagnosis of stoneware pathology placed on bonded façade*

L. Delgado-Méndez<sup>(\*)</sup>, C. del Moral-Ávila<sup>(\*)</sup>, I. Valverde-Palacios<sup>(\*)</sup> I. Valverde-Espinosa<sup>(\*)</sup>

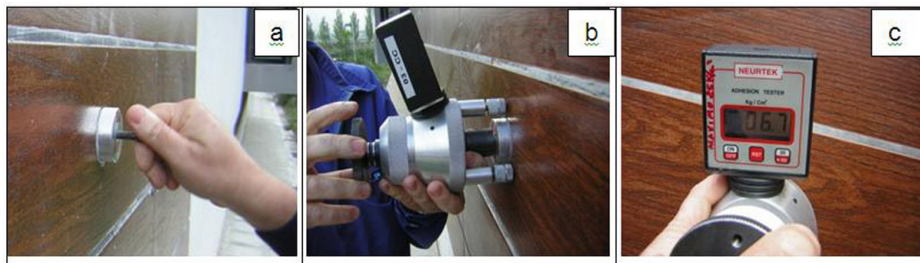
- d) Identificación de la sufridera antes de proceder a su extracción, con el número del ensayo y el bloque donde se encuentra.
- e) Colocación del perno que servirá de asidero al aparato que tiene que tirar de la sufridera (Figura 1.a).

- f) Agarre de la cabeza del perno al adherómetro y aplicación de la fuerza de tracción hasta arrancar el conjunto formado por sufridera-baldosa, con medición directa de la tensión aplicada (Figuras 1.b y 1.c).

Figura 1. Proceso de obtención de muestras.

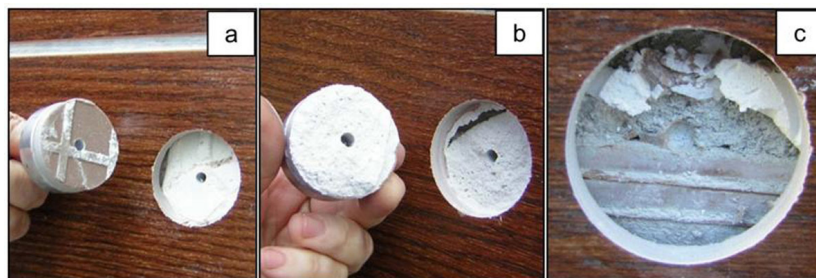
Rotura por adhesión, en la cual la baldosa aparece limpia ya que la fuerza aplicada ha alcanzado la fuerza de adhesión del adhesivo (Figura 2a).

Rotura por cohesión (Figura 2b), aparecen restos de adhesivo adherido a la baldosa ya que la fuerza aplicada ha alcanzado la fuerza de cohesión interna del adhesivo, que es menor que la fuerza de adhesión con la baldosa.

Despegue del adhesivo del ladrillo del cerramiento (Figura 2c), la fuerza de adhesión del adhesivo al ladrillo o al enfoscado es inferior a la fuerza de adhesión a la baldosa y a la fuerza de cohesión interna del adhesivo.

do por rotura de adhesión entre la baldosa y el adhesivo (el resto rompió por cohesión del adhesivo). Este tipo de roturas, con resistencias tan bajas, es consecuencia de haber aplicado el adhesivo con el tiempo abierto excedido.

Figura 2. Observación y registro de la rotura.

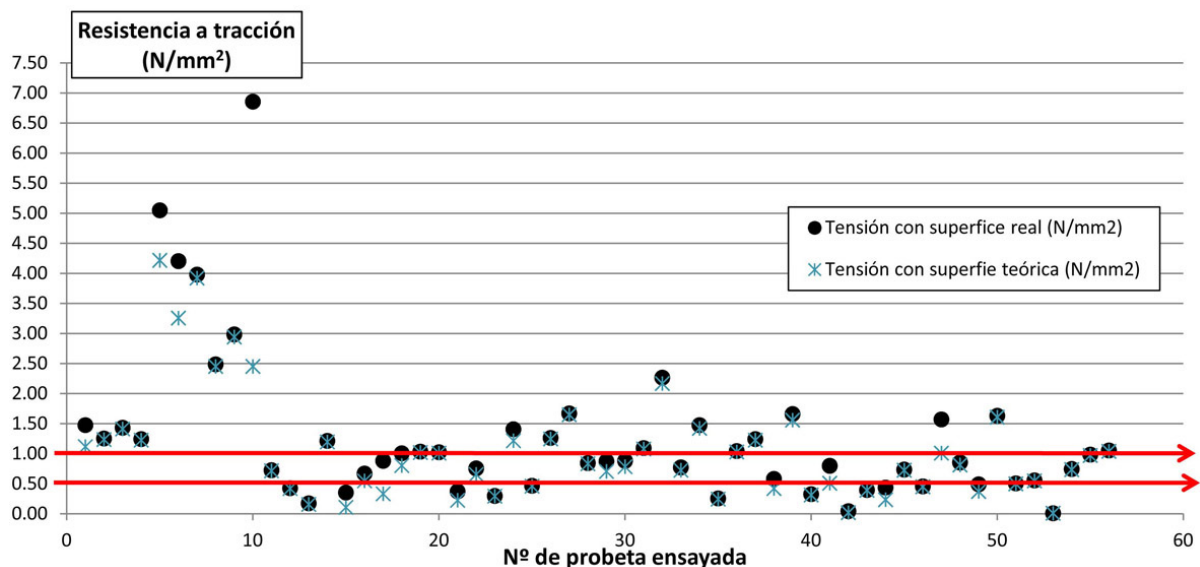
Los resultados obtenidos mostraron que el 35 % era inferior a  $0,5 \text{ N}/\text{mm}^2$ , el 17 % estaba entre  $0,5$  y  $1 \text{ N}/\text{mm}^2$  y el 48 % superaba  $1 \text{ N}/\text{mm}^2$ , como puede comprobarse en el gráfico de la Figura 3.

También se pudo comprobar que de las probetas con una resistencia a tracción inferior a  $0,5 \text{ N}/\text{mm}^2$ , el 81 % había falla-

Figura 3. Gráfico que muestra la resistencia a tracción, tanto teórica como real de cada una de las probetas ensayadas.

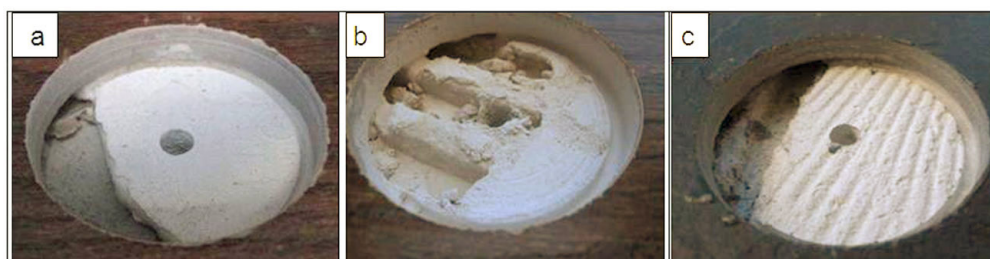
En cuanto a la forma de aplicación del material de agarre, se ha podido comprobar que ha sido mediante pellas de pasta sobre las baldosas, para colocarlas en unas ocasiones directamente sobre el enfoscado de mortero de cemento de la fábrica, y otras mediante un encolado previo del enfoscado, en una variante poco ortodoxa de la técnica de doble encolado. Dicha comprobación se ha efectuado por los siguientes procedimientos:

- a) Golpeando las baldosas. Las zonas huecas se han detectado tanto en las esquinas y bordes de las baldosas, como en zonas intermedias de las mismas.

- b) Analizando las fotografías de los desprendimientos de las baldosas que se tomaron antes de que fuesen reparados por el constructor, donde se podía apreciar con claridad la colocación por pellas.
- c) Analizando el trasdós de las baldosas tras la extracción de las placas para la determinación de la fuerza de adherencia (Figuras 4.a, 4.b y 4.c).
- d) Analizando los orificios que quedaban tras el desmontado de las chapas de acero inoxidable vistas que presionan las baldosas, en las pruebas de detección de los anclajes ocultos.

Figura 4. Análisis del trasdós de la baldosa, para comprobar la forma de colocación del adhesivo.

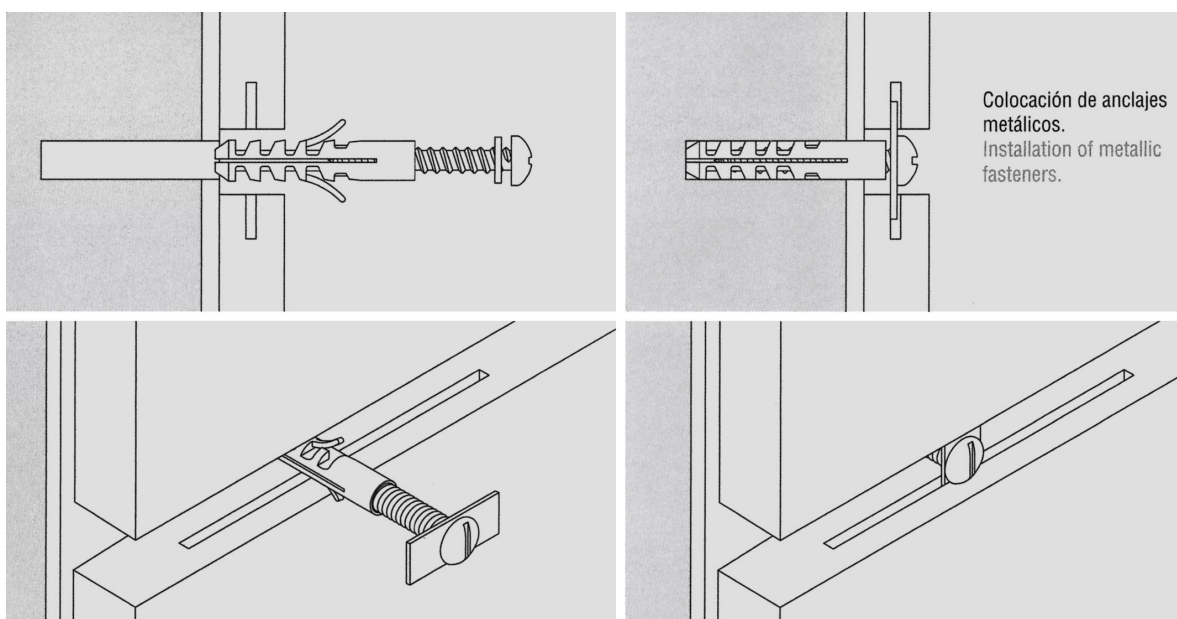
La colocación del adhesivo por pellas, dispuestas en las zonas centrales de las baldosas y no en sus bordes, dejan los bordes huecos en su trasdós. Al ser el borde de la baldosa el lugar de sujeción del anclaje mecánico, que va atornillado al soporte, dicho anclaje está en el aire, al carecer de relleno con adhesivo, lo que anula su posible eficacia en caso de fallo del adhesivo, pues no es un anclaje firme (Figuras 5 y 6).

Figura 5. Colocación de anclaje oculto: la baldosa tiene apoyo en el adhesivo colocado en su trasdós, el anclaje está perfectamente empotrado, pudiendo garantizar así su estabilidad (9).

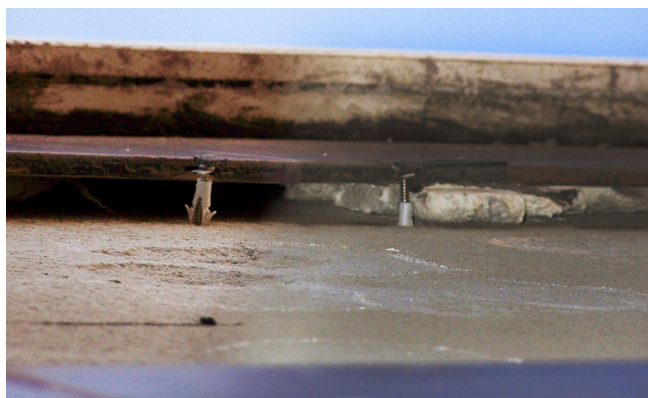
Además de la pérdida de estabilidad que esta deficiente colocación de los anclajes produce por colocarse el tornillo empotrado solo por su punta, los huecos tras las baldosas, al permitir la escorrentía del agua de lluvia y condensación por su trasdós, provocan un proceso de hidratación de los silicatos, de carbonatación, con posible transformación parcial a bicarbonato cálcico (solubilidad de 745 g/l, frente a 1,8 g/l de

Figura 6. Canto de una baldosa pegada por pellas. El tornillo de fijación del anclaje está empotrado solo por la punta, por lo que el anclaje pierde estabilidad y capacidad de soportar la baldosa. Fotografía tomada *in situ*, tras el desprendimiento de una baldosa.

- 3) La colocación mediante pellas ha dejado hueco el trasdós de los bordes de las baldosas, por lo que los anclajes mecánicos tenían solo la punta del tornillo de fijación empotrada, no pudiendo cumplir su misión de sujetar las baldosas en caso de fallo del adhesivo, al quedar el anclaje inestable.
